Evaluatingsrapport

Brann i MF «Ytterøyningen»
10.10.2019

Evaluering av brannen i MF
«Ytterøyningen» på Halsnøya i
Kvinnherad kommune 10. oktober
2019.

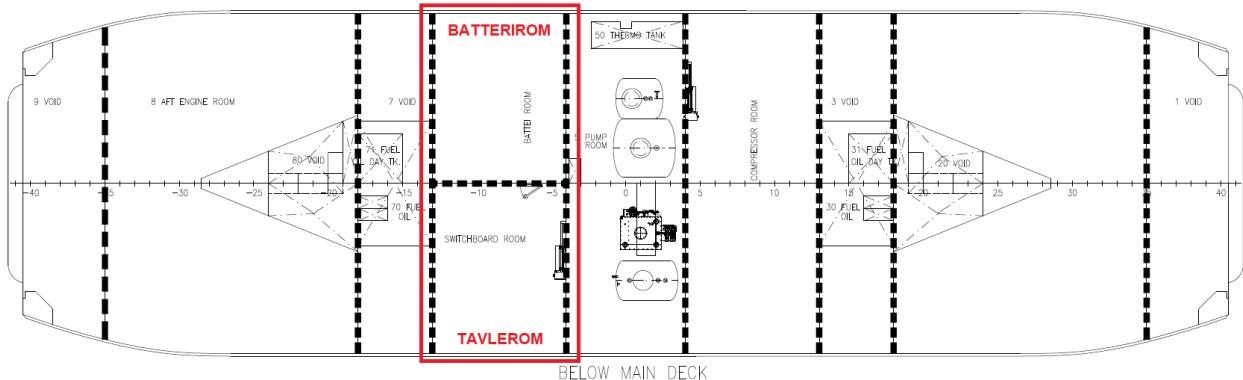
Sprinklaranlegget brukar saltvatn og dekkjer både batterirom og tavlerom (figur 2 og 3). Anlegget må løysast ut manuelt.

Figur 2 – Viser rominndeling under hovuddekket. Batteriom og tavlerom framheva med raudt.

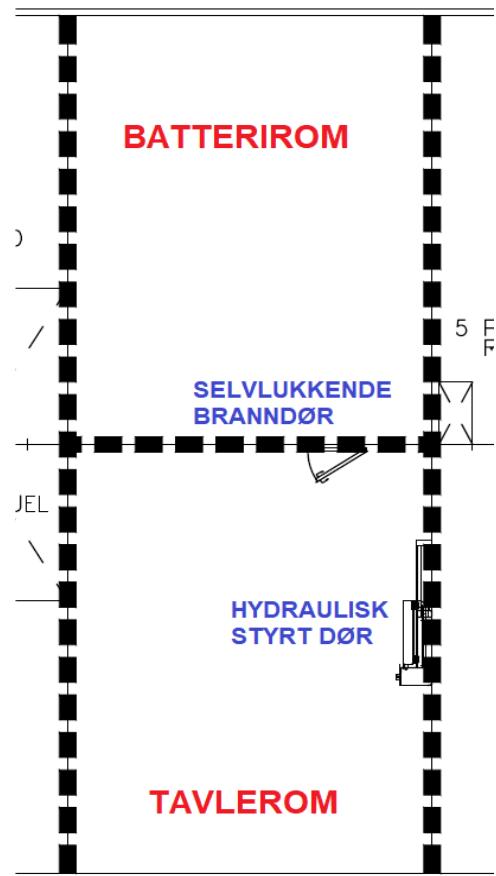
Figur 3 – Utsnitt av teikning av det aktuelle dekket.

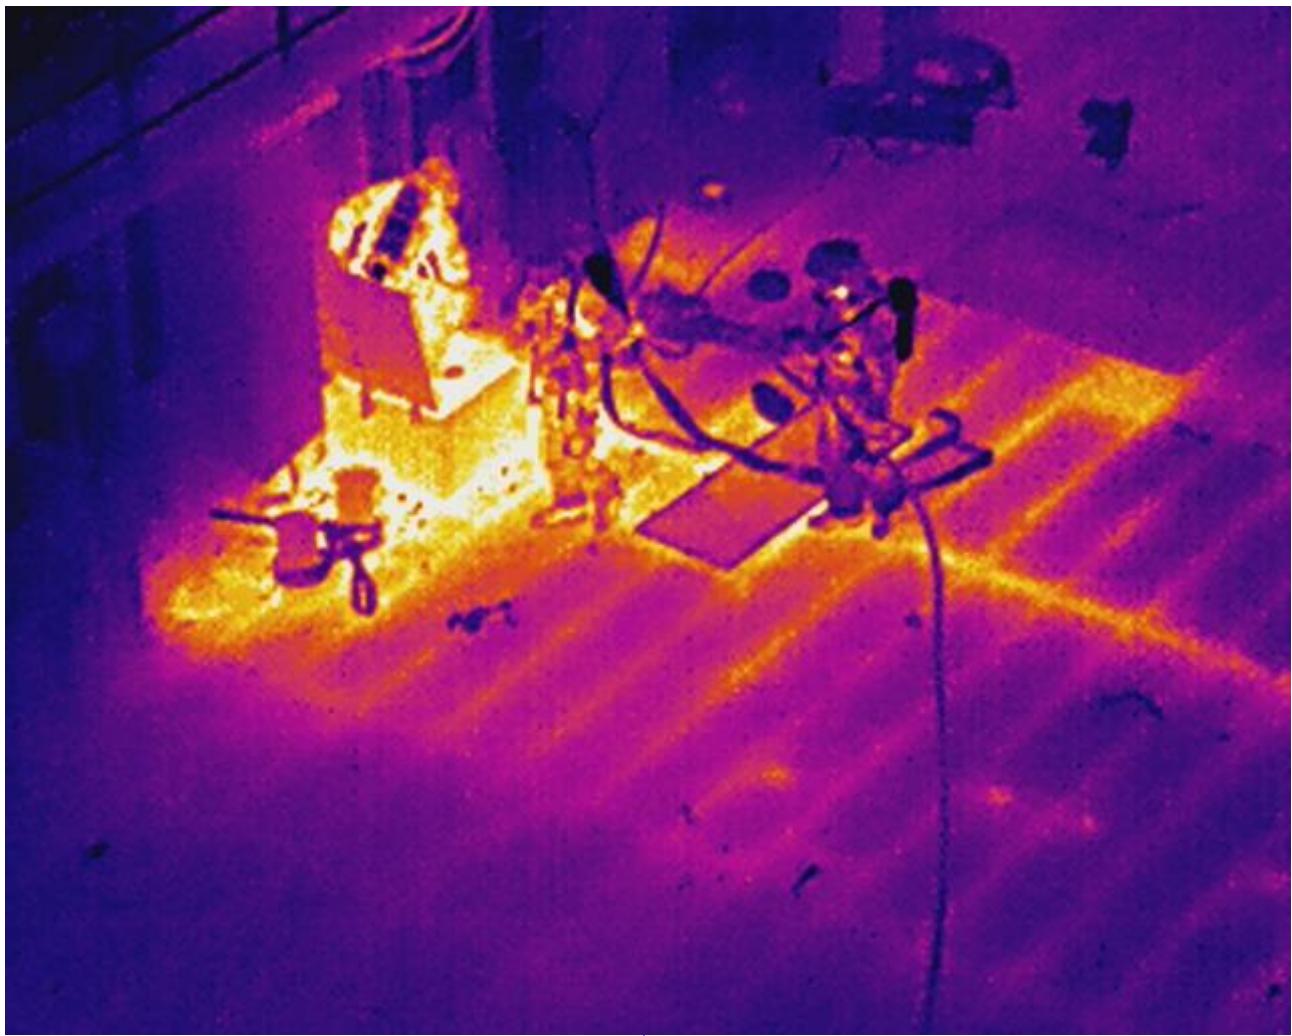
Figur 4 – Bilete teke med IR-kamera på drone. Lyse felt viser høgaste temperatur. Foto: Bergen brannvesen.
